ADRES	Koning Clovisstraat 57ab 6226 AE Maastricht
GEGEVENS	Oorspronkelijke functie: dubbel woonhuis Huidige functie: dubbel woonhuis
STATUS	Dominant bouwwerk (incl. erfafscheiding)
FOTO'S

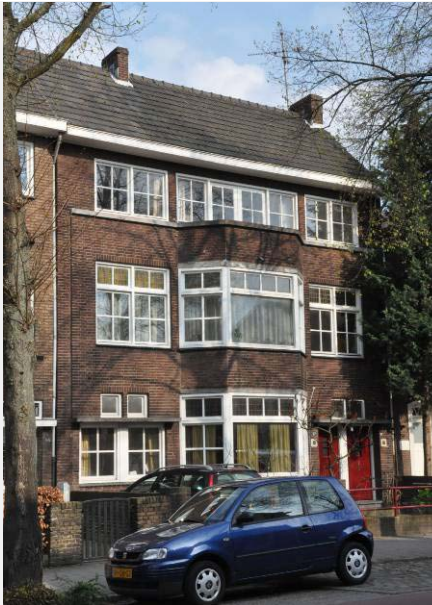
<p><i>Koning Clovisstraat 57ab</i></p>
OMSCHRIJVING	<p>Inleiding Dubbel woonhuis uit 1935, gelegen binnen de bebouwde kom van Wittevrouwenveld.</p> <p>Beschrijving Tussenwoning, opgebouwd uit drie bouwlagen onder een zadeldak met de nok parallel aan de straat. Het dak is gedekt met gesmoorde muldenpannen. Aan het dak is een overstekende bakgoot.</p> <p>De voorgevel is opgetrokken in rode baksteen in Vlaams verband. De voorgevel is drie traveeën breed. Op de begane grond zijn rechts twee oorspronkelijke voordeuren onder een kunststenen luifel. Erboven zijn twee bovenlichten met glas-in-lood. In de linker gevelas was oorspronkelijk een garagepoort, onder eenzelfde luifel met bovenlichten. De poort is later vervangen door een venster met twee houten ramen met een kruisroedenverdeling. De luifel met bovenlichten is gebleven. In het midden van de gevel is een driezijdig uitgemetselde erker die doorloopt tot aan de tweede verdieping. Onderin de plint is links, onder het maaiveld een deur naar de kelder, via een trap in de voortuin. Op de begane grond en de eerste verdieping van de erker zijn nog de oorspronkelijke driezijdige erkerramen met gedeelde bovenlichten aanwezig. In de bovenlichten is oorspronkelijk glas-in-lood. De erkerramen hebben een kunststenen bovenlatei. Op de eerste verdieping is links en rechts van de erker een venster met een dubbel houten raam met bovenlichten en een kruisroedenverdeling. Alle vensters hebben keramische onderdorpels. Op de tweede verdieping eindigt de erker in het midden als een driezijdige, gemetselde balkonbalustrade. De dubbele balkondeur met zijvensters is oorspronkelijk en de ramen hebben een kruisroedenverdeling. In de buitenste gevelassen zijn brede vensters met dubbele ramen, eveneens met kruisroedenverdeling. De kunststenen afdekking van het balkonhek loopt door als onderdorpel van de vensters.</p> <p>De voortuin en de voormalige oprit links worden afgescheiden door een oorspronkelijke erfafscheiding, die bestaat uit gemetselde kolommen, met lage muurtjes ertussen. Boven de muurtjes zijn twee stalen buizen tussen de kolommen geplaatst.</p>

<p>WAARDERING</p>	<p>Het bouwwerk is “kenmerkend” gewaardeerd vanwege zijn historisch-ruimtelijke samenhang en architectuurhistorische waarden en meer in het bijzonder omdat:</p> <ul style="list-style-type: none"> • het object onderdeel is van en ondersteunend is aan een straatwand met voorgevels uit overwegend dezelfde bouwperiode, die een eenheid vormen door maatvoering en ritmering. • het object architectuurhistorische betekenis heeft vanwege de esthetische kwaliteit van het ontwerp. • het ontwerp een hoge mate van architectonische gaafheid bezit. • het een bijzondere detaillering heeft in de vormgeving van de erker, de ramen en het glas-in-lood. <p>Waardevolle elementen die bijdragen aan bovengenoemde waardering zijn onder andere:</p> <ul style="list-style-type: none"> • het oorspronkelijke voegwerk • de oorspronkelijke deuren • de oorspronkelijke ramen • het glas-in-lood • de luifels • de erker • de keramische dorpels • de kunststenen lateien • het balkon • de balkondeur • de gootlijst • de erfafscheiding

<p>RICHTLIJNEN</p>	<p>Algemeen:</p> <ul style="list-style-type: none"> • Voor de algemene richtlijnen voor dominante en kenmerkende bouwwerken, alsmede de waardevolle cultuurhistorische elementen, zie paragraaf 2.1 van dit rapport. • Voor de algemene richtlijnen voor onderhoud en wijzigingen van waardevolle groenelementen, zie paragraaf 2.2 van dit rapport. • Voor de algemene richtlijnen voor onderhoud en wijzigingen in cultuurhistorische attentiegebieden en beschermde stadsgezichten, zie paragraaf 2.3 van dit rapport. <p>Objectgericht:</p> <ul style="list-style-type: none"> • Geen aanvullende richtlijnen.
